施設名	五厘堤

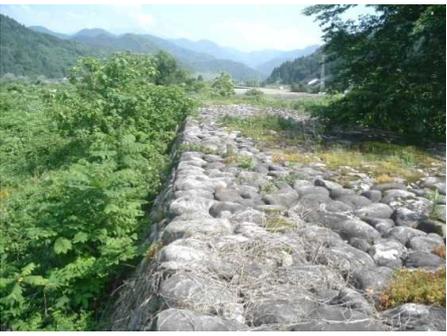
所在地	富山県 滑川市									
管理者等	滑川市									
施設種類・分野	河川									
施設概要 (明治期との関連含む)	<p>1895(明治28)年8月の洪水で早月川左岸大浦地区の石堤が破壊され、多くの家屋田畑が流失、被害は惨状を極めた。翌年国庫補助を受けて富山県による復旧工事が行われ、堅固な堤防「五厘堤」が完成した。</p> <p>のり面勾配を5厘として築かれ、大洪水により一部で壊れて修復されたが、ほとんど築堤当時の姿を残した明治期の石堤防であり、現在も滑川市街地を水害から守っている。(文献1より)</p>

築造時期	明治中期		時期詳細	明治29年						
関連人物	ヨハネス・デ・レーケ									
関連企業	-									
トピックス (特徴的エピソード)	<p>1891(明治24)年7月の豪雨で大水害が起きた翌月、内務省から派遣されてきたヨハネス・デ・レーケは、早月川を調査し、堤防は土砂でできているため漏水しやすく、築造が不十分で強度が不足していることを指摘した。五厘堤はヨハネス・デ・レーケが設計したものであると伝えられているが、確たる証拠はない。当時の富山県の土木担当課長高田雪太郎がデ・レーケの指導により設計したとも考えられるが、推測の域を出ない。(文献1より)</p>									
歴史的な遺産等の指定の有無等	○	選奨土木遺産(土木学会)	○	文化財(文化庁)	-	近代化産業遺産(経産省)	-	世界遺産(ユネスコ)	-	
その他 (関連資料、文献)	<p>文献1: 土木学会HP「五厘堤の解説シート」 (http://committees.jsce.or.jp/heritage/node/454)</p>									
管理者等のHP (URL等)	-
